NACH ERSTEN ERKENNTNISSEN

DER POLIZEI

Im September 2023 schockte ein Lkw-Unfall mit einer Radfahrerin in Köln-Sülz die Anwohner und die lokale Politik zugleich. Ausgangspunkt war die Berichterstattung auf Grund von ersten Augenzeugen.

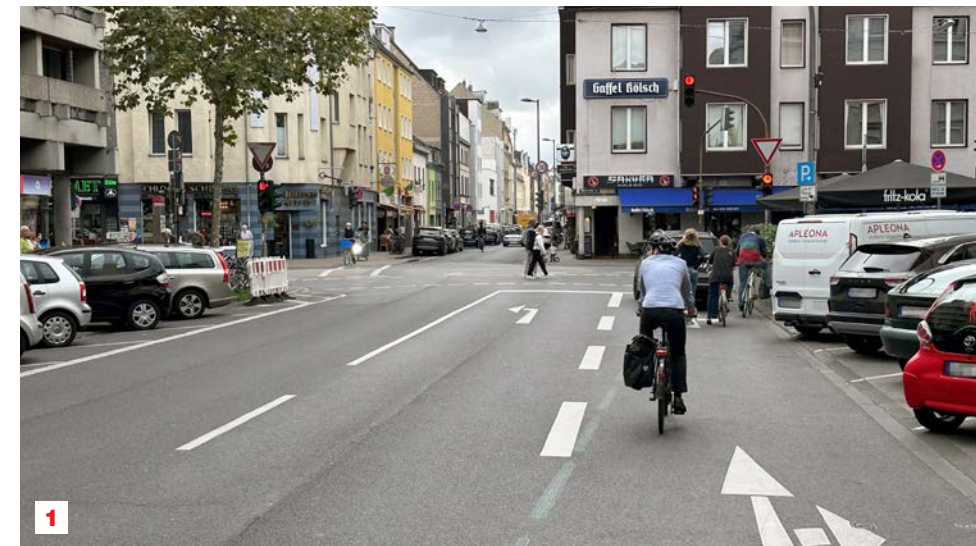
1 DIE SÜLZBURGSTRASSE IN KÖLN: Wenige Meter vor der Kreuzung zur Berrenrather Straße wird sie zweispurig. Ein sicheres Nebeneinander zwischen Lkw und Radfahrerin ist auf der rechten Spur beim Mindestabstand von 1,50 Metern nicht möglich.

Immer wieder habe ich die Bilder aus den verschiedenen Perspektiven betrachtet, die auf den ersten Blick einen klassischen Abbiegeunfall durchaus vermuten lassen können, wenn der Lkw an dieser Stelle in der Tat kurz zuvor die Radfahrerin überholt haben soll. Das wiederum ist fast unmöglich. Wenige Hundert Meter vor der Kreuzung verbreitert sich die Straße zu einer Geradeausfahrbahn mit Rechtsabbiegefeil. Und daneben einer eigenen Spur für die Linksabbieger. In einer leichten „Links-Rechts-Kombination“ geht es weiter in die wirklich enge Sülzburgstraße. Es gibt Tage, das kenne ich selbst, da stehen auf der gesamten Breite der Fahrbahnen auf der Sülzburgstraße Radfahrer vor der Kreuzung. Für jeden Auto- oder Lkw-Fahrer wiederum ist es schwer einzuschätzen, wer rechts oder links abbiegt oder doch geradeaus fahren möchte. Weil dies so gut wie niemand per Hand anzeigt.

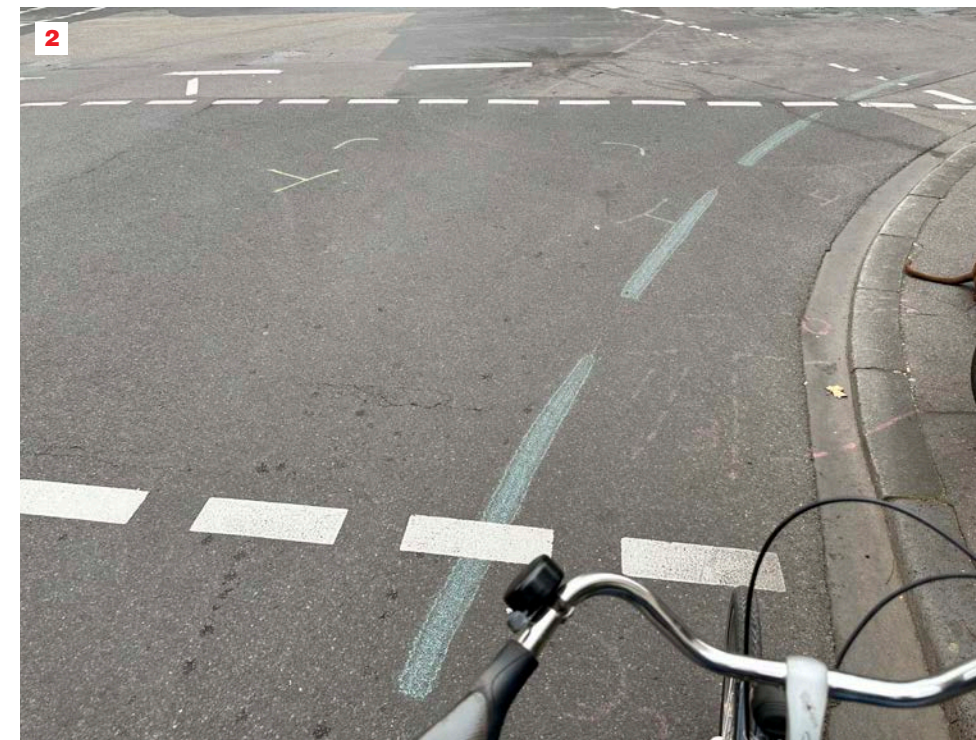
2 DIE GELBEN MARKIERUNGEN der Polizei zeigen die finale Lage des Fahrrads auf dem Fußgängerüberweg.

Zudem zeigen die gelben Markierungen der Polizei, die ich nach dem Unfall aufgenommen habe, die finale Lage des Fahrrades nahezu quer auf dem Fußgängerüberweg. Das passt ebenfalls nicht zu einem Abbiegeunfall. Die Radfahrerin muss also an einer Stelle vor dem Überweg von rechts gekommen sein. Das einzige, was ich noch von der Polizei erfahre ist, dass es sich um einen Kölner Halter des Lkw handelt – und der Lkw für Blumentransporte eingesetzt ist. Weitere Anfragen beantwortet die freundliche Kölner Staatsanwaltschaft nur insoweit, dass die Akten zur Einsicht noch unterwegs sind. Ich stelle die weitere Recherche vorerst ein.

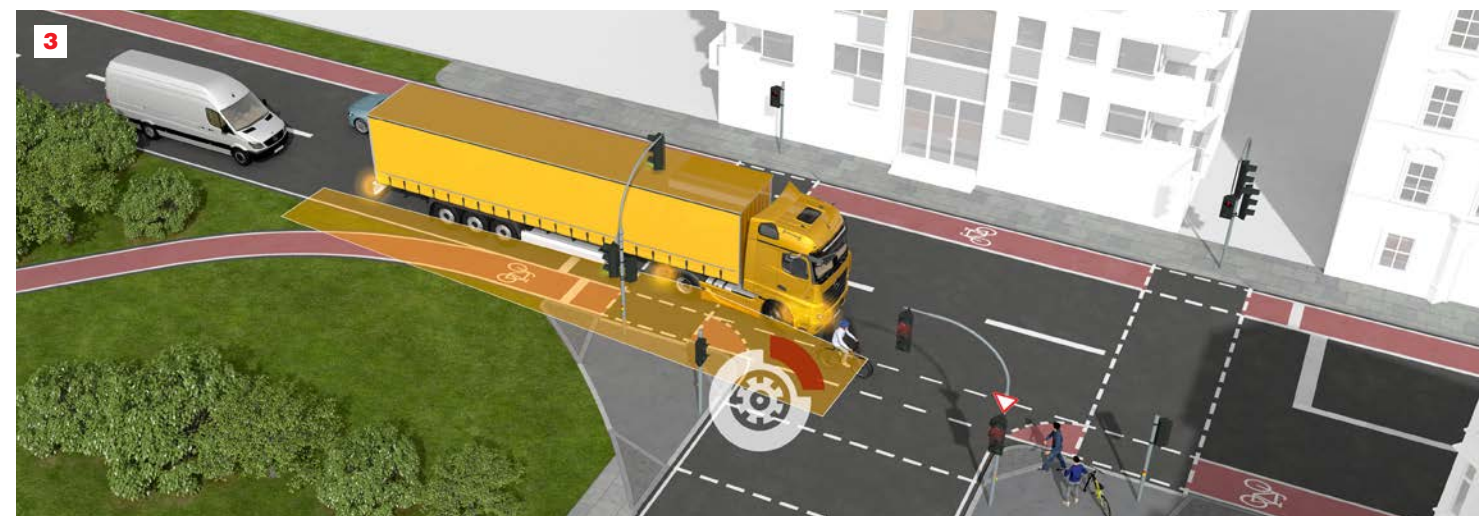
3 DIE ABDECKUNG des Active SideGuard Assist im schwarzen Kölner Actros-Motorwagen hätte umgerechnet auf die Verhältnisse von Ort bis vor den Eingang des Rewe-Marktes gereicht.

Auf der rechten Seite, vor dem Rewe, parken ständig Pkw und unmittelbar vor der Kreuzung ist ein beliebter Biergarten, der durch Steinplatten und Kleingewächse verdeckt, an die Straße und die Parkplätze heranreicht. Eine Rückfrage zuerst bei der Polizei und dann bei Daimler hat mir schnell bestätigt, was ich sofort gesehen habe. Der Actros Baujahr 2022, ein 26-Tonner, verfügt über die jüngste Generation der MirrorCams, die Teil des Active SideGuard Assist (ASGA) sind. Der ASGA warnt, wenn sich, hier konkret, eine Radfahrerin im Bereich der Radarabde-

ckung (siehe Grafik) aufhält, die in diesem Fall den kompletten Bürgersteig bis vor den Eingang des Supermarktes umfasst. Er greift auch aktiv ein, sollte die Radfahrerin den Actros, was ja grundsätzlich keine Seltenheit in den Städten ist, vielleicht rechts überholt haben. Was auch immer die Augenzeugen beobachtet haben wollen, es ist, zudem bei einem gesetzlichen Mindestabstand von 1,50 Metern, nahezu ausgeschlossen, dass Lkw und Radfahrerin auf diesem entscheidenden Teilstück nebeneinander gefahren sind.

„Der aktive Anteil der ASGA-Bremmung liegt im Bereich zwischen 0 und 20 km/h“, heißt es dazu auf meine Anfrage aus der Pressestelle von Daimler Trucks. Also über die vorgeschriebene „Schrittgeschwindigkeit“ beim Abbiegen hinaus. „Für eine ASGA-Bremmung braucht man zusätzlich einen gewissen Lenkwinkel und eine gewisse Lenkwinkeländerung.“ Genau dieser Lenkwinkel scheint auf den ersten Blick gegeben. Allerdings an dieser Stelle für einen nach rechts abbiegenden Motorwagen viel zu früh.

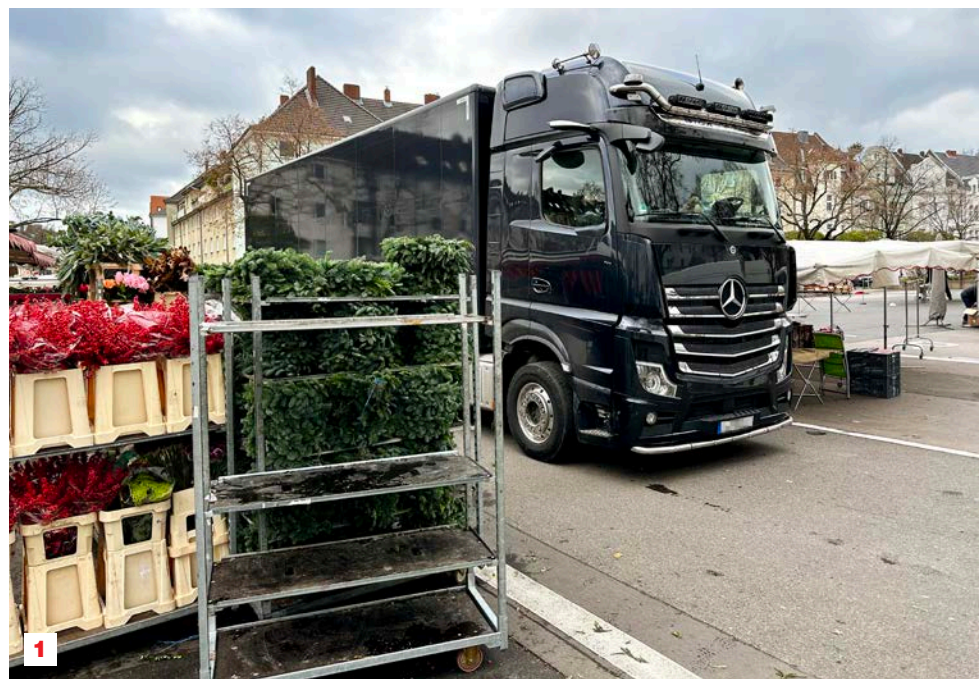
1 DER KÖLNER BLUMENHÄNDLER steht jeden Tag mit seinem Actros Gigaspace auf einem anderen Wochenmarkt – hier dem Auerbachplatz in Sülz.

Es ist das sprichwörtliche Reporterglück zur Adventszeit, dass ich in einem beliebten Bistro am Auerbachplatz in Köln-Sülz, diesmal direkt bei mir um die Ecke, zum Ende des Wochenmarktes am Freitagnachmittag noch schnell einen Kaffee trinke, als der schwarze Actros dort vorfährt. Ich stelle mich als Autor des FERNFAHRER vor und komme mit dem

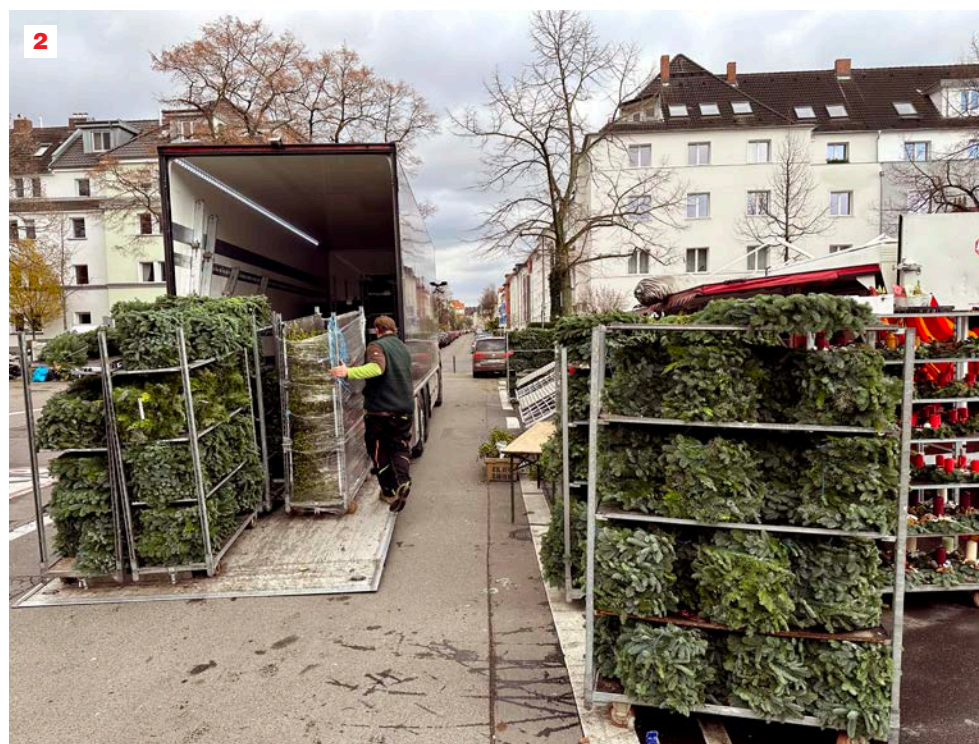
2 DIE GESTELLE brauchen den hohen Laderaum.

Bruder des Fahrers ins Gespräch, der dabei ist, die Gestelle für den Direktverkauf des Familienbetriebes einzuladen.
